**Podzemní laboratoř geotechnického monitoringu**

**DŮL JERONÝM V ČISTÉ**

**17. – 18. 4. 2013**

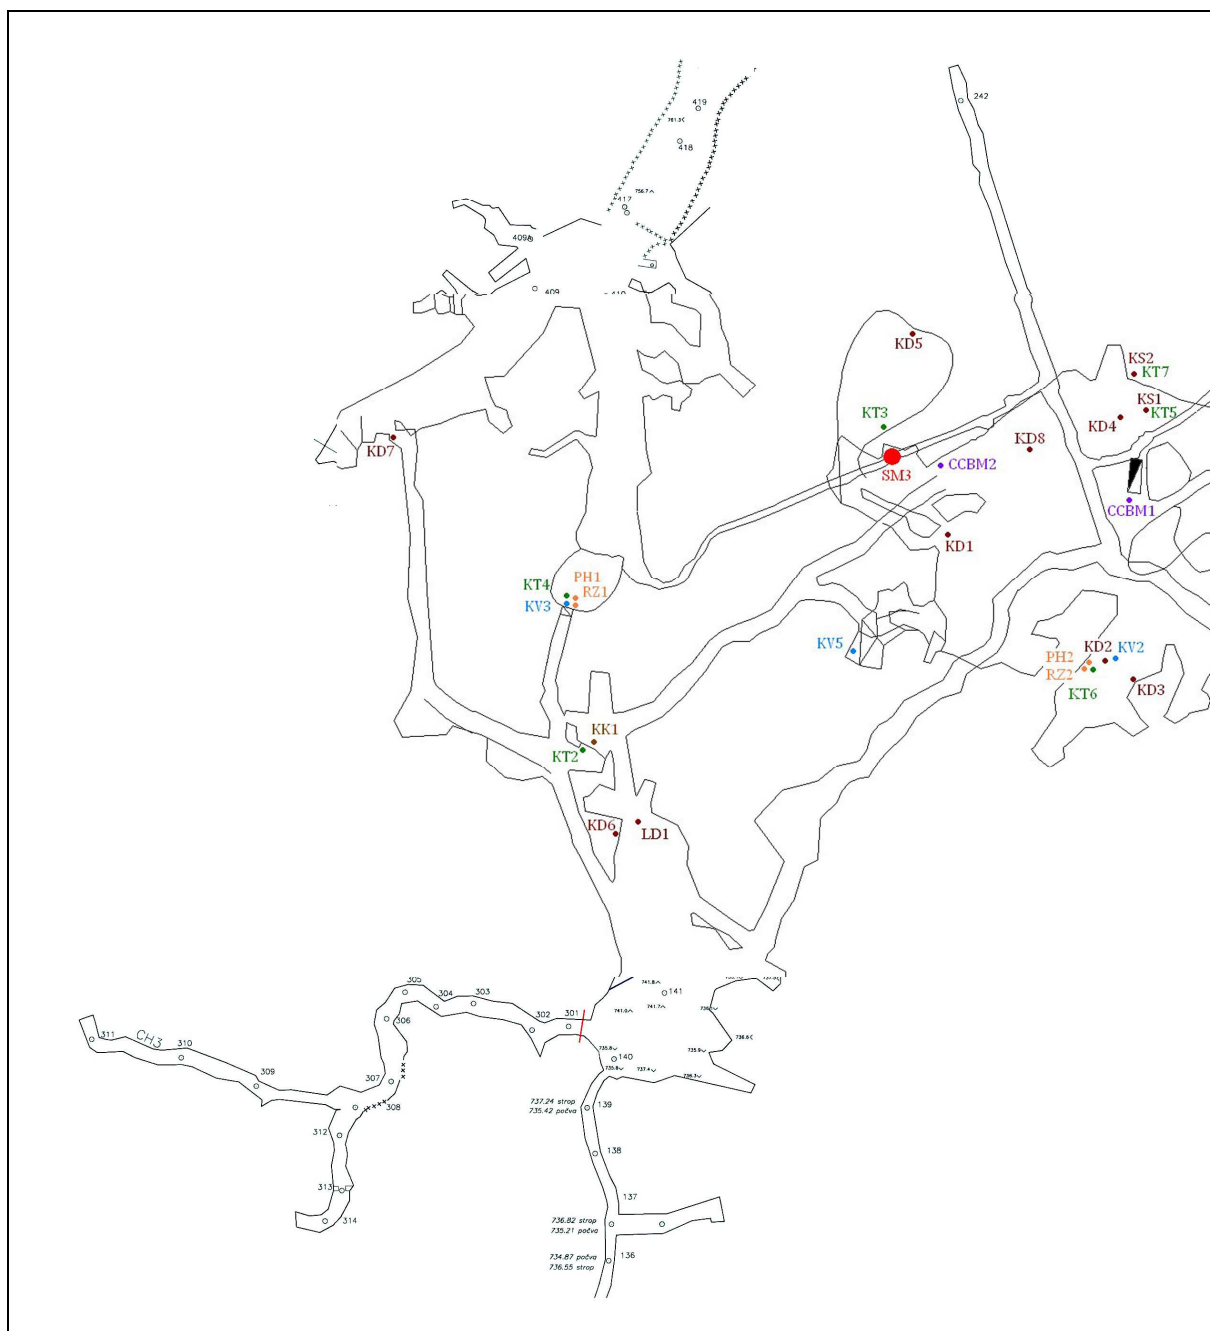
**Obr. 4** Rozmístění prvků DMS v důlním díla (stav k r. 2012)

Koncem r. 2012 bylo ukončeno měření parametrů vody (pH a zdánlivý měrný odpor) na stanovišti PH1 a RZ1 v zaplavené důlní prostře na štolovém patře na konci chodby CH42. Důvodem byl významný pokles hladiny akumulované vody, při kterém měřicí elementy již téměř nedosahovaly do vody. Rozmístění čidel DMS je patrné na obr. 4.

- kontinuální měření změny úrovně hladiny důlních vod,
  - KV2 – zaplavená důlní prostora u Můstku v komoře K5,
  - KV3 – zaplavená důlní prostora na štolovém patře na konci chodby CH42,
  - KV5 – zaplavená svislá šachtice VK2,
- kontinuální měření rozevírání (svírání) puklin v horninovém masivu (indukční čidla),
  - KD1 – vodorovná trhlina u stropu v komoře K1,
  - KD2 – svislá trhlina v komoře K5,
  - KD3 – svislá trhlina v komoře K5,
  - KD4 – vodorovná trhlina u stropu v komoře K1,
  - KD5 – soustava vodorovných trhlin na pilíři v komoře K42,
  - KD6 – rozmezí mezi dvěma velkými bloky v komoře K2,

- KD7 – šikmá trhlina u šachtice VK1,
- KD8 – soustava vodorovných trhlín na stropě v komoře K1,
- KS1 – trhlina v komoře K1 (sledování strunovým čidlem),

- KS2 – trhlina v severní části K1
- měření svislého směru konvergence (mechanické a laserové čidlo),
  - KK1 – poblíž komory K2 na křížení liniových děl,

- LD1 – v komoře K2 u ústí chodby CH11,
- měření teploty důlní atmosféry,
  - KT1 – komora K5,
  - KT2 – komora K2 u vstupu chodby CH11,
  - KT3 – komora K42,

- KT5 – součást strunového čidla KS1 v komoře K1,
  - KT7 – součást strunového čidla KS2 v komoře K1
- měření teploty důlní vody,
  - KT4 – součást čidla PH1 a RZ1 v zaplavené důlní prostře na štolovém patře na konci chodby CH42,

- KT6 - součást čidla PH2 a RZ2 v zaplavené důlní prostře u Můstku v komoře K5,
- měření fyzikálních parametrů vody,
  - PH1 – měření pH vody v zaplavené důlní prostře na štolovém patře na konci chodby CH42,

- RZ1 – měření zdánlivého elektrického odporu v zaplavené důlní prostře na štolovém patře na konci chodby CH42,
  - PH2 – měření pH vody v zaplavené důlní prostře u Můstku v komoře K5,

- RZ2 – měření zdánlivého elektrického odporu v zaplavené důlní prostře u Můstku v komoře K5,
- měření změn tenzoru napjatosti horninového masivu,
  - CCBM1 – vrt u paty fárové jámy J1 v komoře K1,

- CCBM2 – vrt u chodby D v komoře K1,
- spouštěné měření seizmického zatížení důlního díla
  - SM3 – senzory v komoře K1.

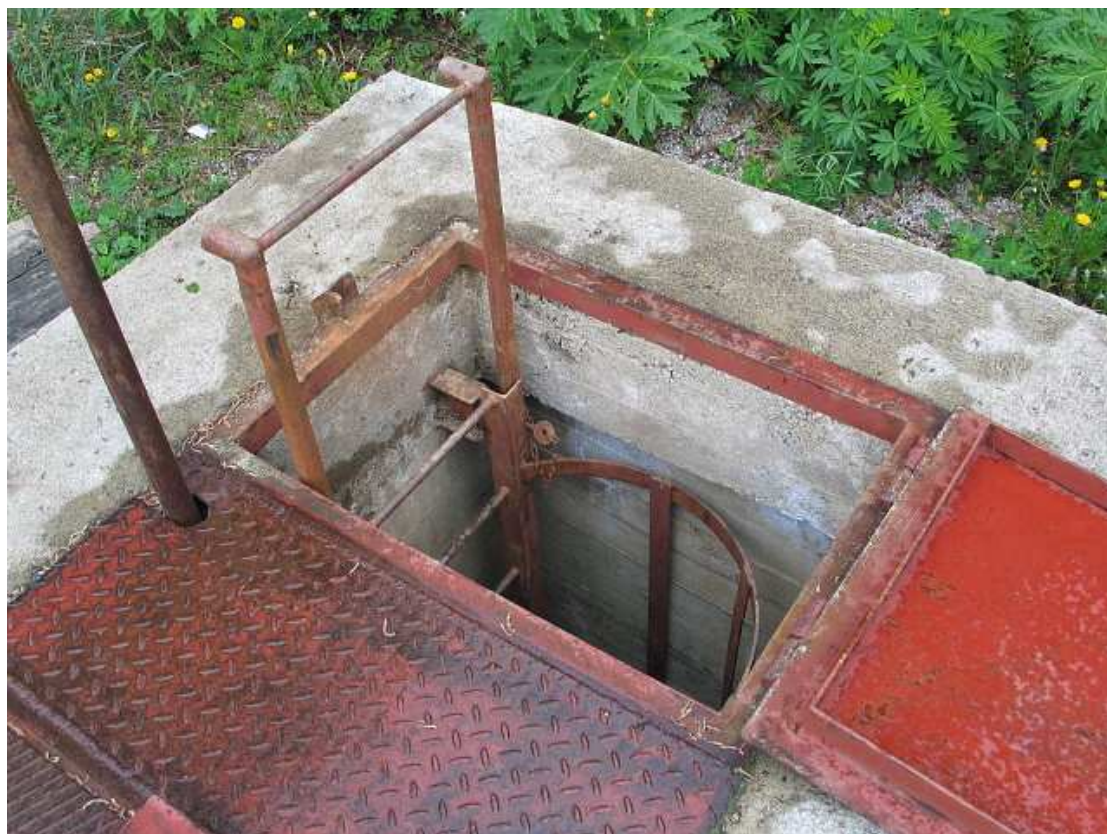
Ohlubeň šachtice Jeroným

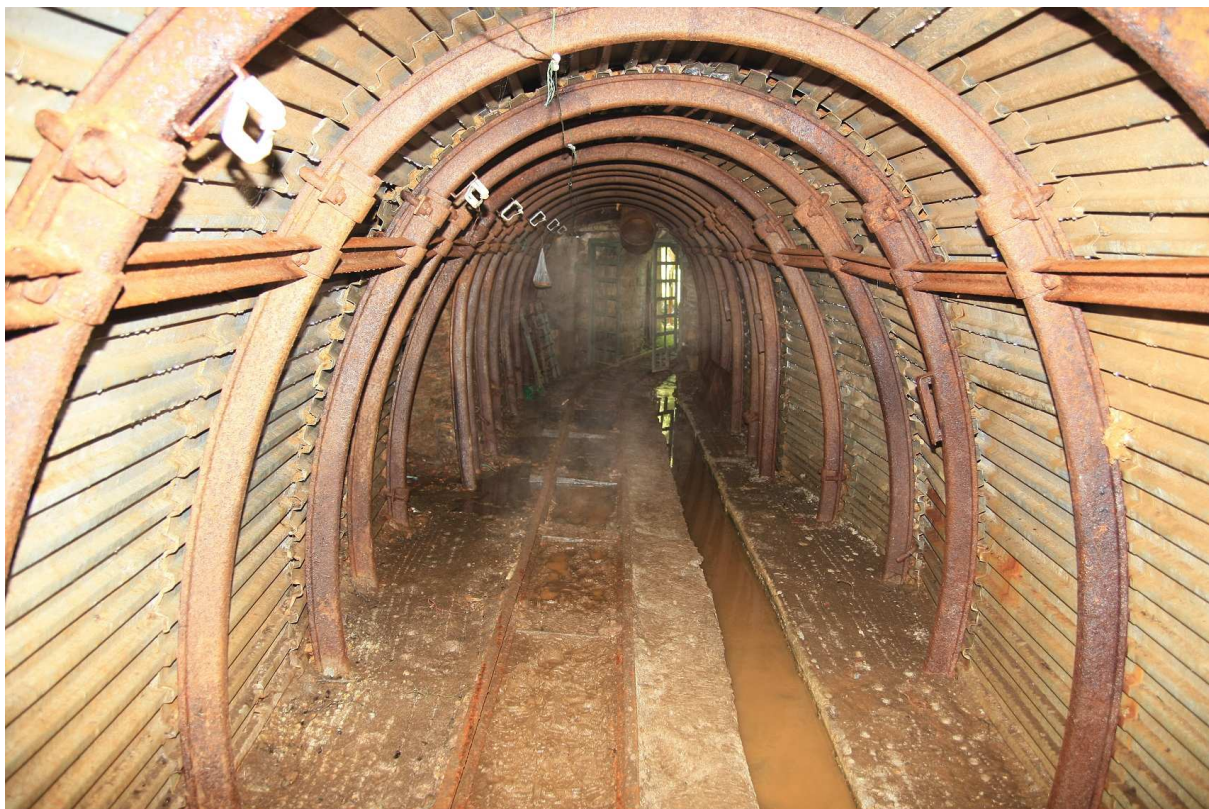
Nově rekonstruovaná dědičná štola Jeroným

V září roku 2001 započala rekonstrukce šachtice Jeroným. K ukončení rekonstrukčních prací došlo v lednu 2002. Následující rok započaly technologické práce ve štole Jeroným – zmáhání a úprava profilu štoly. V roce 2005 byly ukončeny rekonstrukční práce dědičné štoly Jeroným, čímž došlo k opětovnému odvětrání a odvodnění dolu schůdnou cestou.

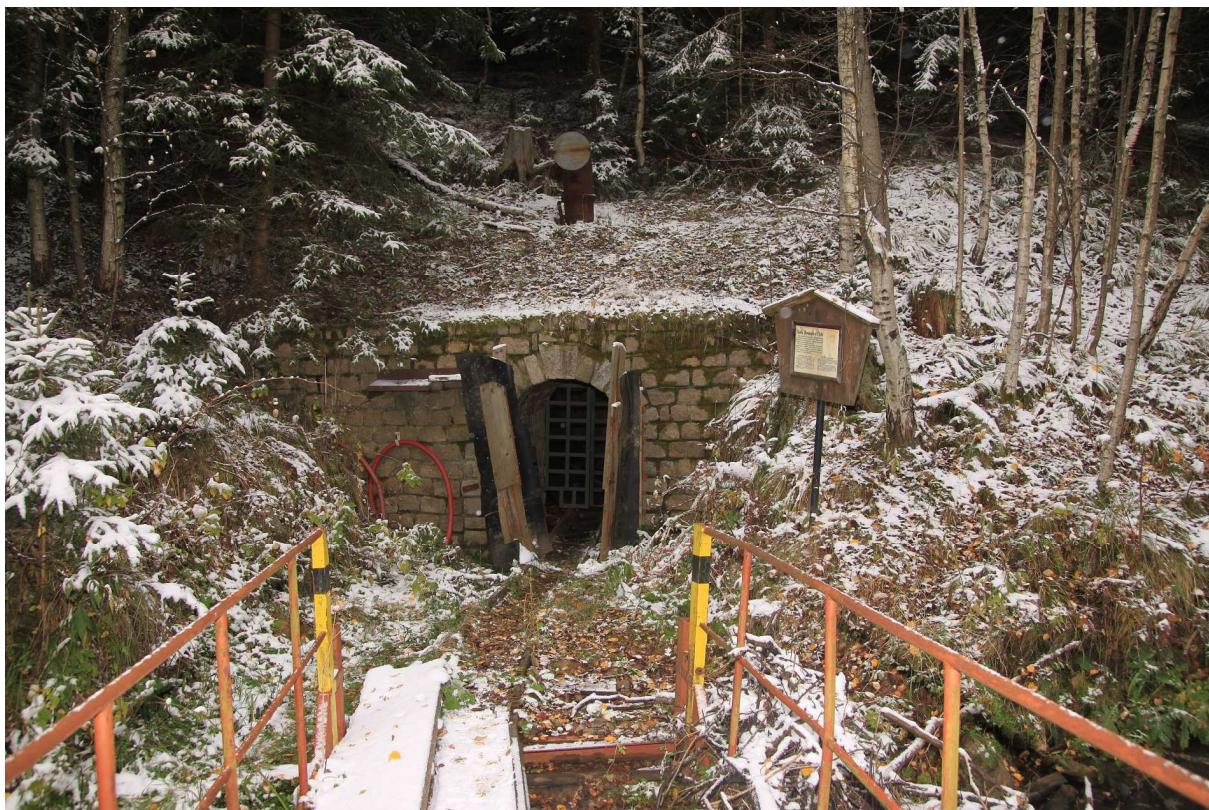
Portál dědičné štoly Jeroným

Práce na ODD kulturní památky důl Jeroným, které byly ve správě Rudných dolů Příbram, s. p., začaly v roce 1996 opravou vstupního portálu štoly Jeroným a vybudováním stružky pro odvedení důlní vody do přítoku Lobežského potoka (Chalupecký potok).

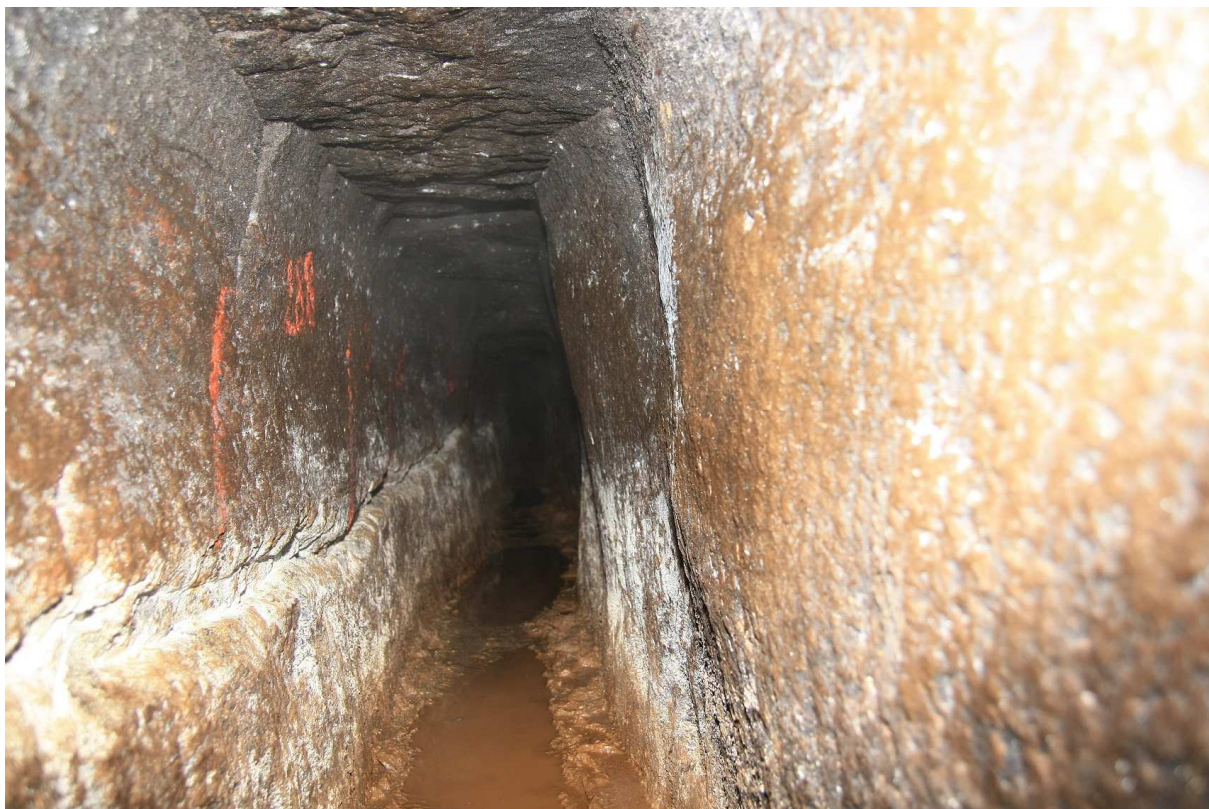
Středověký profil důlní chodby

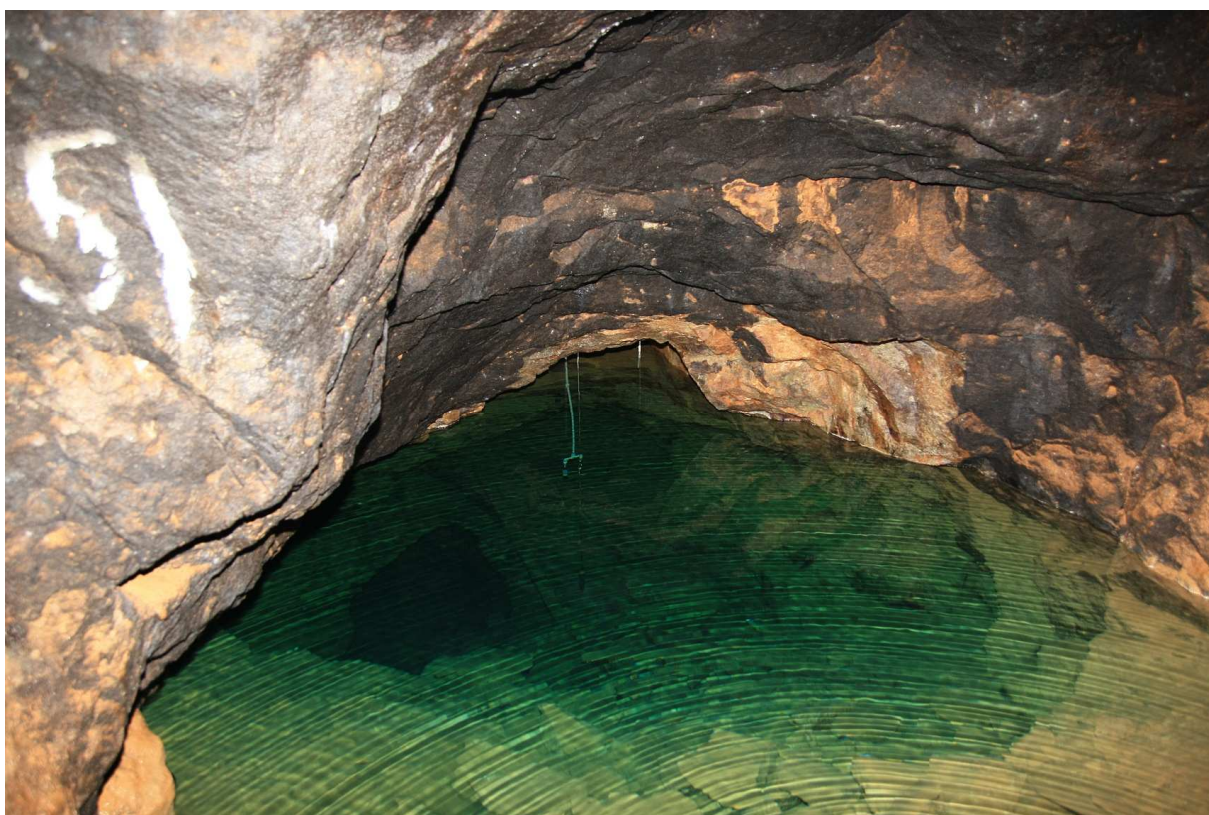
Zatopená část komory K3 s čidly KV3, KT4, PH1, RZ1

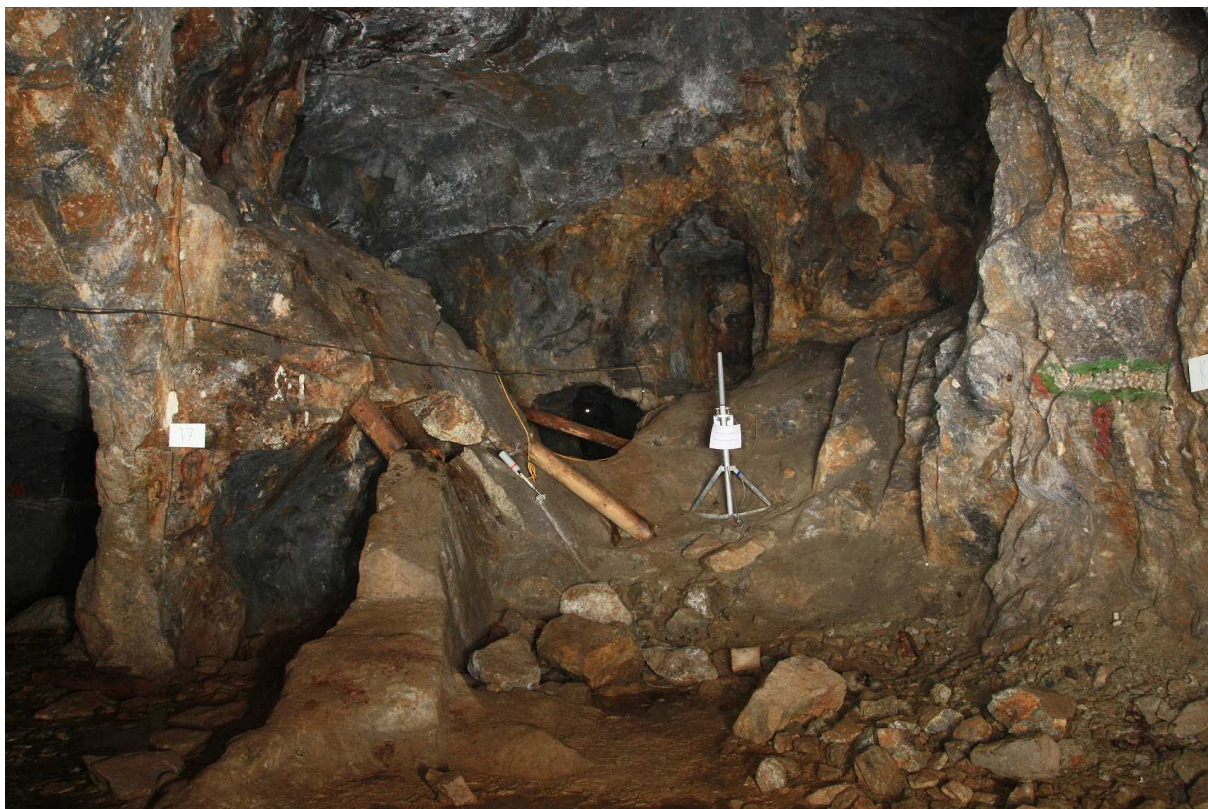
Komora K2 s laserovým dálkoměrem a čidlem na měření rozevírání puklin KD6

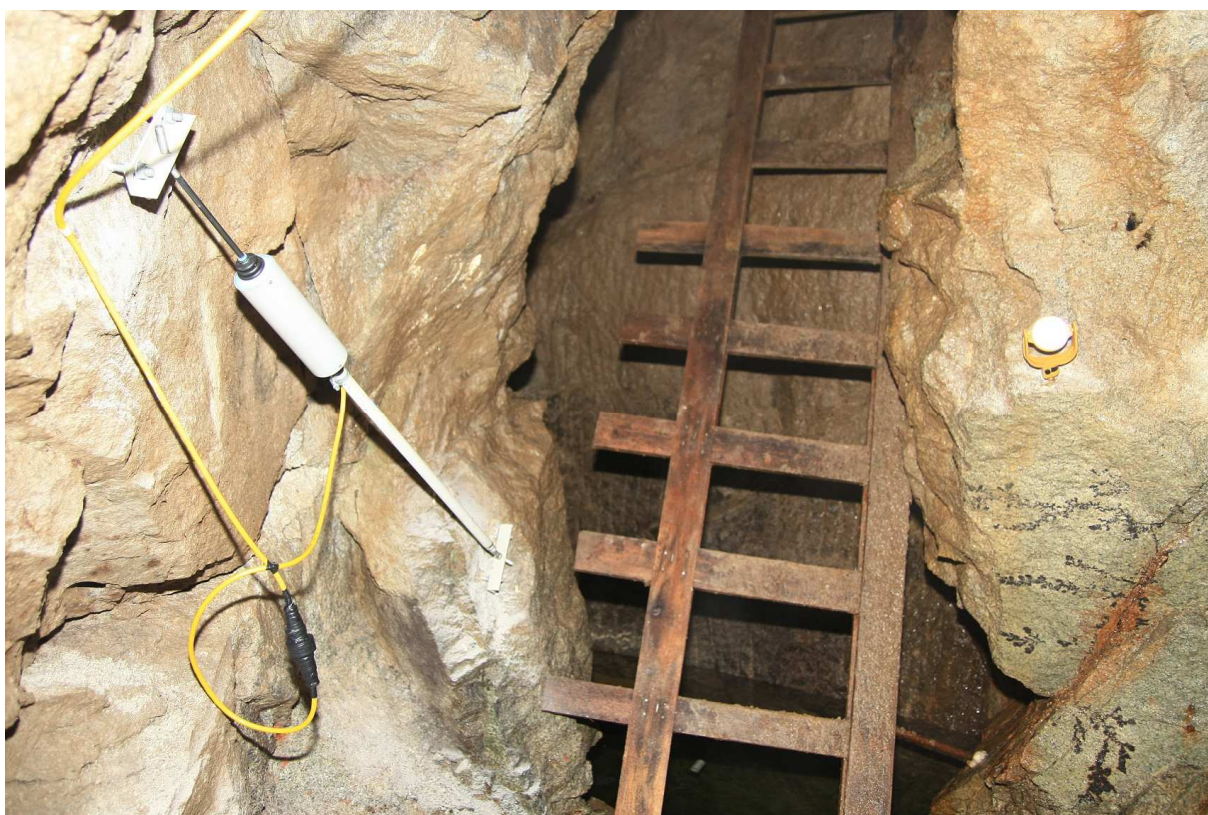
Detail čidla KD7

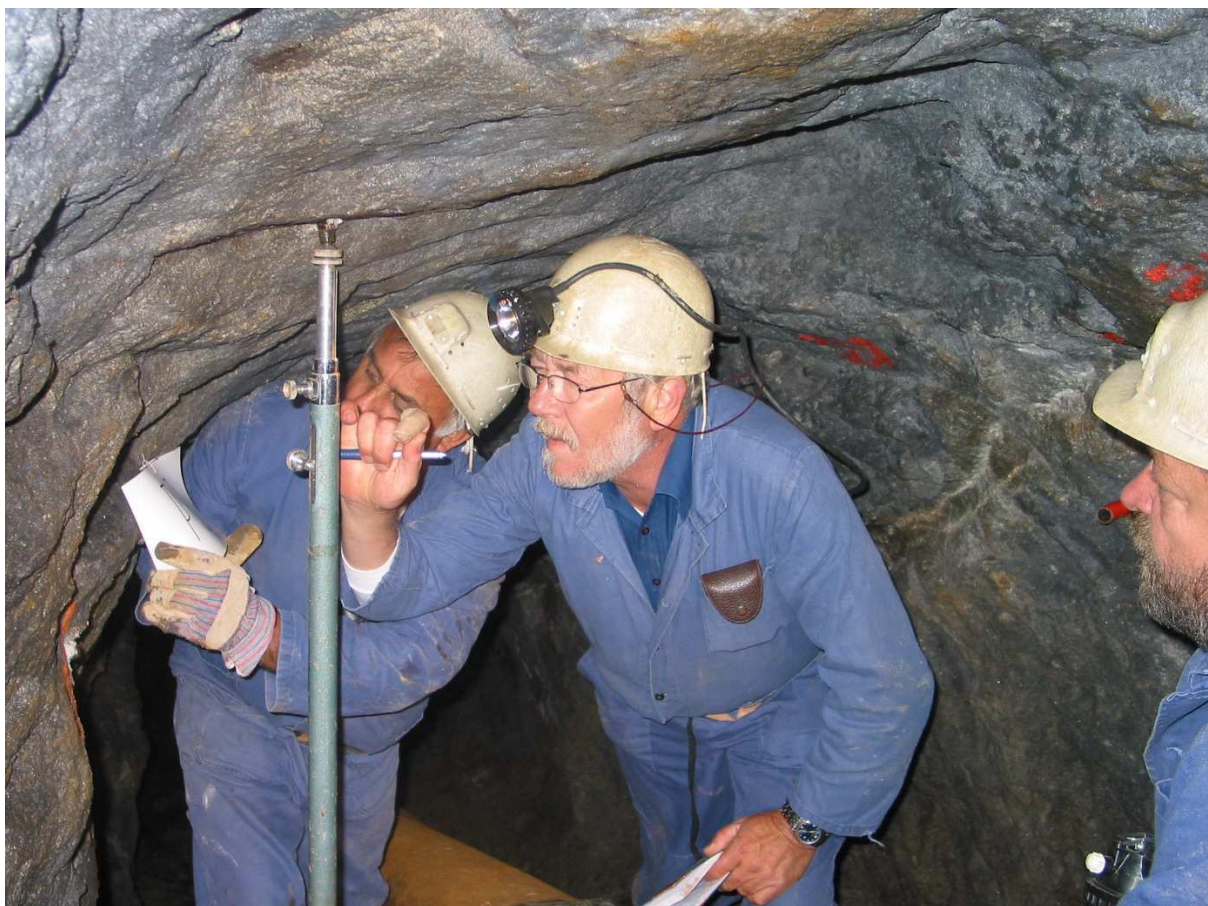
Měření konvergence důlního díla pomocí konvergenční stojky

- Konvergence viditelného povrchu v důlních dílech (počvy, stropu a boků liniových podzemních děl) na 16-ti profilech (P1 - P16) stanovených po dohodě s pracovníky Diamo, s.p. Konvergence je měřena mechanickou konvergenční stojkou s vizuálním odečítáním měřených hodnot konvergence a s přesností odečítaných hodnot 0,1 mm.
- Konvergenční měření na 5-ti měřických profilech v prostorových důlních dílech, komorách (KL1 – KL5). Tato měření jsou prováděna laserovým dálkoměrem Disto fy Leica.
- Monitoring stavu a vlivu nadržенých a prosakujících důlních vod. Kontrolní sledování bylo realizováno na 4 vytipovaných měřických profilech s mechanickým odečtem hodnot (V1 – V4). Od roku 2006 byly na měřických profilech V2, V3 a V5 instalovány kontinuální snímače hladiny a úrovně důlních vod.
